RAPPORT D'ENQUÊTE FERROVIAIRE
R01M0061

ACCIDENT À UN PASSAGE À NIVEAU ET DÉRAILLEMENT

DU TRAIN NUMÉRO M-306-31-05
DU CANADIEN NATIONAL
AU POINT MILLIAIRE 178,67
DE LA SUBDIVISION NAPADOGAN
À DRUMMOND (NOUVEAU-BRUNSWICK)
LE 6 OCTOBRE 2001

Rapport numéro R01M0061

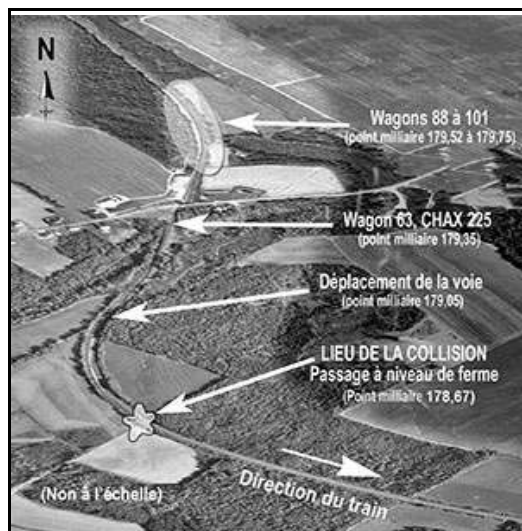
L'inspection du train après l'accident a révélé que le 63^e wagon, et les wagons 88 à 101 à partir de la tête du train, avaient déraillé (Photo 1). De nombreux wagons présentaient des marques récentes sur les pylônes de choc moulés et les saillies d'arrêt des têtes d'attelage.

Photo 1. Vue aérienne des lieux de l'accident
(Source : Ressources naturelles Canada)

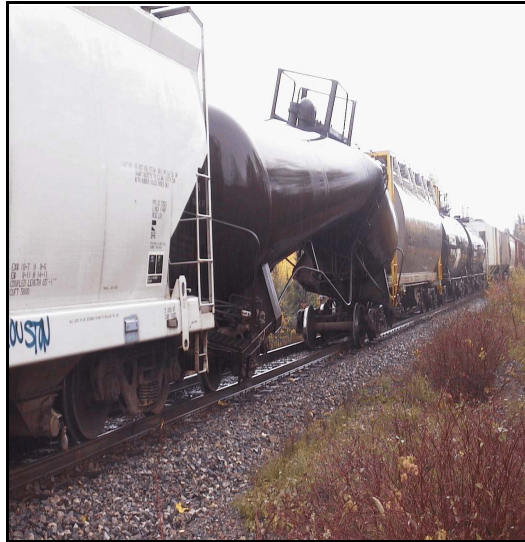
Le 63^e wagon, CHAX 225, un wagon-citerne de classe 111A, a été déformé vers le haut par les forces de compression, et son bout B⁴ a déraillé au point milliaire 179,35 (Photo 2). Le wagon-citerne était vide et il avait été placé entre des wagons-trémies chargés. Des échantillons prélevés sur le wagon ont été envoyés au Laboratoire technique du BST à des fins d'analyse

(rapport technique LP 102/01); l'examen n'a révélé aucune réduction notable de la résistance du wagon. Les normes de conception de l'Association of American Railroads (AAR) exigent que les wagons-citernes puissent résister à une force longitudinale d'au moins 1 000 000 livres⁵.

Photo 2. Wagon-citerne CHAX 225 endommagé

4. Le 63^e wagon, un wagon-citerne vide qui avait été placé entre des wagons chargés, a déraillé et a été déformé sous l'effet de forces de soulèvement et de compression supérieures à ses normes de conception.

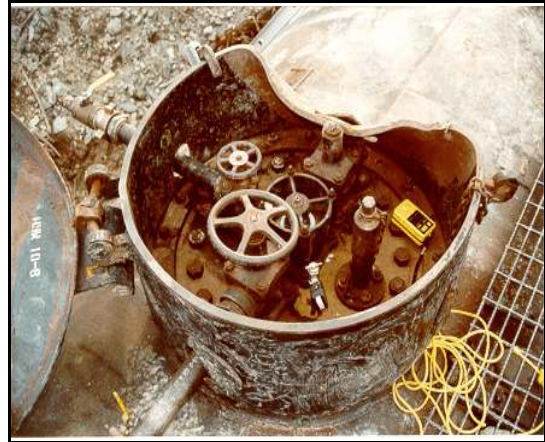
Le 95^e wagon, CITX 4240, un wagon-citerne sous pression de classe 112, s'est couché après avoir heurté le châssis du 94^e wagon. Le capot de protection a été tordu et a endommagé la soupape de vidange (Photo 3), causant une fuite de butane.

Photo 3. Dommages observés sur les raccords supérieurs du wagon CITX 4240

Alors que le train roulait encore à 27mi/h, le wagon-citerne CITX 4240 s'est renversé, ce qui a endommagé son robinet de vidange qui s'est mis à fuir. Des dommages de ce genre surviennent également lors d'accidents à basse vitesse dans les triages, comme ce fut le cas pour les wagons-citernes qui ont déraillé dans les triages Macmillan et Red Deer (rapports n^{os} R98T0292 et R01E0009 du BST). Après ces déraillements, Transports Canada a indiqué que les questions liées à la conception des éléments de protection des raccords supérieurs seraient examinées dans le cadre de la révision des normes pertinentes. De nouvelles normes sur les contenants servant au transport des marchandises dangereuses ont été rendues publiques en août 2002, mais aucune amélioration n'a été apportée aux exigences relatives à la protection des raccords supérieurs en cas de renversement ou de glissement. Par conséquent, les lacunes relevées au chapitre de la protection des raccords supérieurs n'ont fait l'objet d'aucune mesure et continuent donc de présenter des risques pour le public et pour l'environnement.

5. Le wagon-citerne CITX 4240 s'est renversé et a heurté le wagon voisin, ce qui a endommagé son robinet de vidange qui s'est mis à fuir.

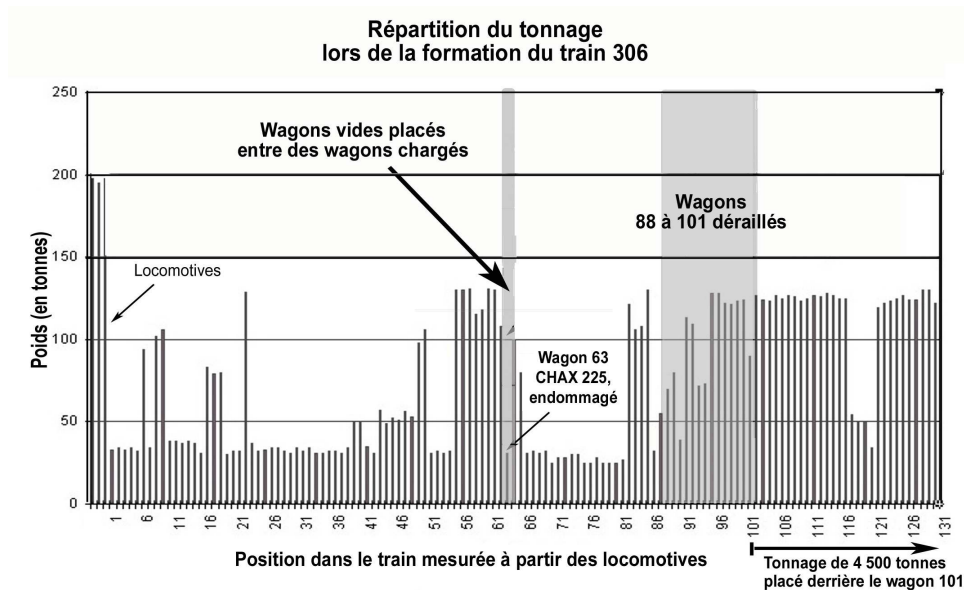
La plupart des wagons chargés du train 306 avaient été placés dans la partie arrière du train (Figure 2). Le train comptait plusieurs combinaisons de wagons longs-longs et de wagons longs-courts (Figure 3). Dix des wagons étaient munis d'amortisseurs hydrauliques en bout de wagon. Le train 306 est passé devant une installation du système de détection en voie au point milliaire 200,5, et aucune anomalie n'a été décelée.

Figure 2. Répartition du tonnage

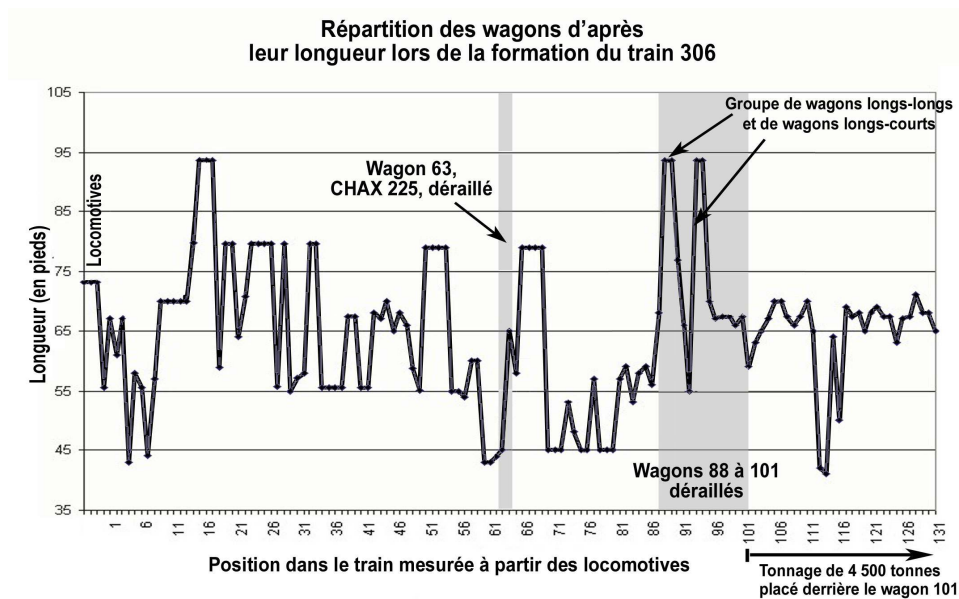
Figure 3. Répartition des wagons d'après leur longueur

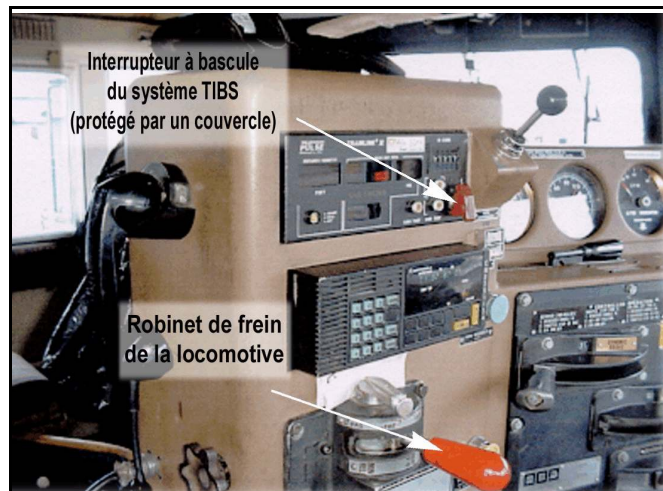
Photo 4. Pupitre de commande de locomotive

Le CN avait émis une directive obligeant les mécaniciens à commander un freinage en queue de train en cas de freinage d'urgence, en actionnant un interrupteur à bascule sur le pupitre de commande de façon à réduire les forces qui s'exercent sur le train, mais cet interrupteur à bascule n'a pas été actionné lors de cet accident. Le mécanicien qui commande un freinage d'urgence doit réagir rapidement et prendre diverses mesures dans des conditions très éprouvantes. Pour s'assurer que toutes les facultés motrices nécessaires à la mise en oeuvre de la procédure d'urgence interviennent au bon moment, la séquence de réaction doit faire l'objet d'un surapprentissage¹⁵, c'est-à-dire qu'elle doit devenir, à force de répétitions, un automatisme qui permettra d'amorcer le processus d'urgence plus facilement et de mieux résister au stress et à l'influence d'autres tâches. Si la procédure de freinage d'urgence n'est pas surapprise, il ne sera pas possible de l'exécuter d'une façon constante en commandant un freinage aux deux bouts du train, ce qui donnera lieu à des forces longitudinales de compression plus élevées et à un plus grand risque de déraillement.
